RAPPORT D'ENQUÊTE FERROVIAIRE
R01W0007

DÉRAILLEMENT

DU TRAIN 308-001

DU CHEMIN DE FER CANADIEN PACIFIQUE

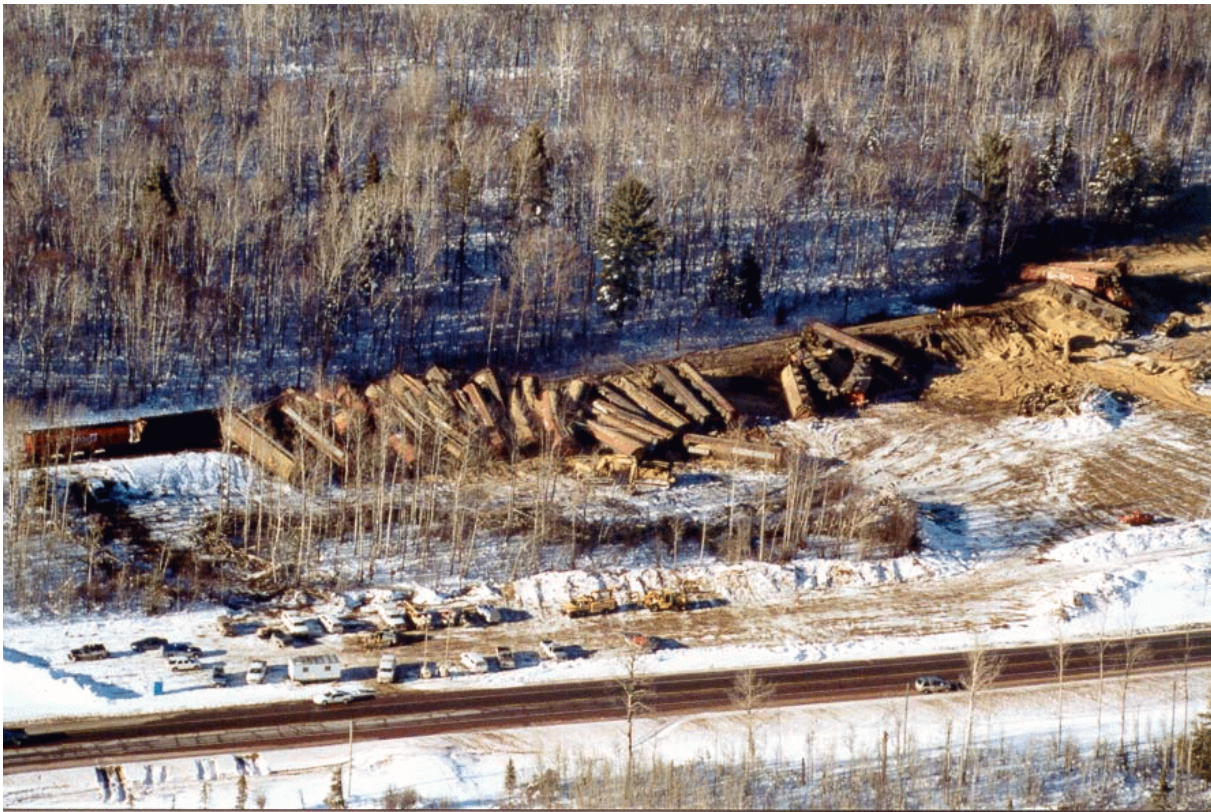
Le 8 janvier 2001, le train n° 308-001 (train 308) du Chemin de fer Canadien Pacifique (CFCP) part de Thunder Bay (Ontario), point milliaire 132,9 de la subdivision Nipigon, à 10 h 50, heure normale de l'Est¹. Vers 13 h 30, pendant que le train roule en direction est, un freinage d'urgence provenant de la conduite générale se déclenche au point milliaire 94,297 alors que le train descend une pente de 0,55 %, à l'ouest de Bowker (Ontario). Le train roule alors à 64 mi/h dans une zone où la vitesse maximale autorisée est de 50 mi/h. Après avoir pris les mesures d'urgence voulues, l'équipe inspecte le train et constate qu'au total, 59 wagons ont déraillé, soit le 12^e wagon ainsi que du 19^e au 76^e wagons inclusivement. Les rails nord et sud se sont rompus à quelques mètres du point de déraillement initial, au point milliaire 94,65. L'examen initial du point de déraillement révèle que la voie s'était élargie, que le rail de la file haute s'était renversé et que les roues étaient tombées entre les rails, ce qui a causé le déraillement. La tête du train, comptant 19 wagons, a parcouru quelque 4 500 pieds après le déraillement. Le 12^e wagon et le 19^e wagon sont restés à la verticale sur la plate-forme de la voie après avoir déraillé. Les 20^e à 24^e wagons se sont renversés sur le côté après avoir quitté la voie du côté sud, à environ 2 000 pieds derrière la tête du train. Du 25^e au 76^e wagons, les wagons ont déraillé en accordéon sur l'emprise sur une distance de 1 085 pieds à l'est du point de déraillement (photo 1).

Photo 1. Photo aérienne des lieux du déraillement vers le nord

La voie ferrée a été détruite sur une distance d'environ 3 500 pieds et endommagée sur une distance de 1 000 pieds. Le train 308 avait un groupe de traction comptant 4 locomotives et comprenait 86 wagons chargés de céréales. Il pesait 11 318 tonnes et mesurait 5 355 pieds.

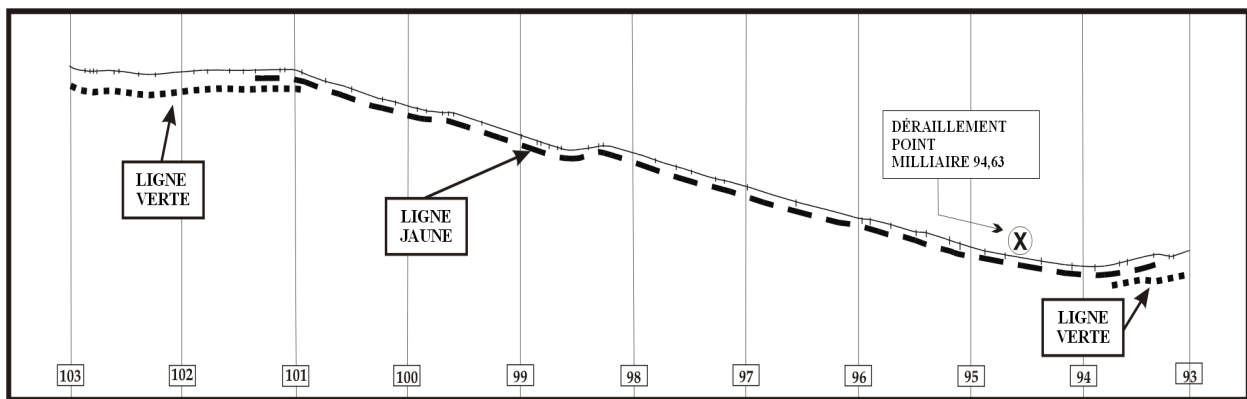
À l'intention des équipes d'exploitation des trains, le CFCP a rédigé un document intitulé *Train Handling Guidelines Nipigon Subdivision*, dans lequel il énonce des instructions, faisant appel à un code-couleurs, qui visent à favoriser l'économie de carburant pendant la conduite des trains dans la subdivision. Selon le code-couleurs, le vert correspond à la modulation des gaz, le rouge, au serrage des freins à air du train et le jaune, au freinage rhéostatique. Une combinaison de couleurs correspond à une combinaison de ces méthodes de limitation de la vitesse (figure 1).

Figure 1. Lignes directrices concernant la descente dans Bowker Hill

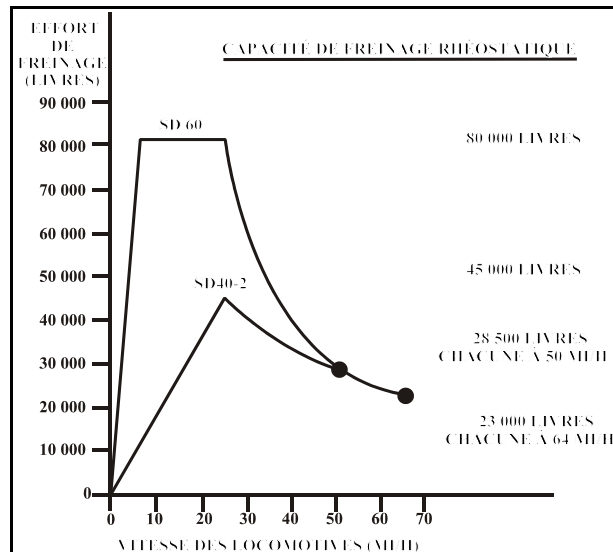
La capacité de freinage rhéostatique est exprimée en livres-force (figure 2). L'efficacité de l'effort retardateur est maximale à des vitesses de moins de 25 mi/h. La capacité combinée de freinage rhéostatique des deux locomotives passe de 125 000 livres à 24 mi/h à environ 57 000 livres à 50 mi/h, et diminue à environ 46 000 livres à 64 mi/h.

Figure 2. Capacité de freinage rhéostatique
